Feuchtebedingte Schäden an Wänden, Decken und Dächern in Holzbauart

Band 5

Univ.-Prof. a. D. Dipl.-Ing. Horst Schulze

2., überarbeitete und erweiterte Auflage

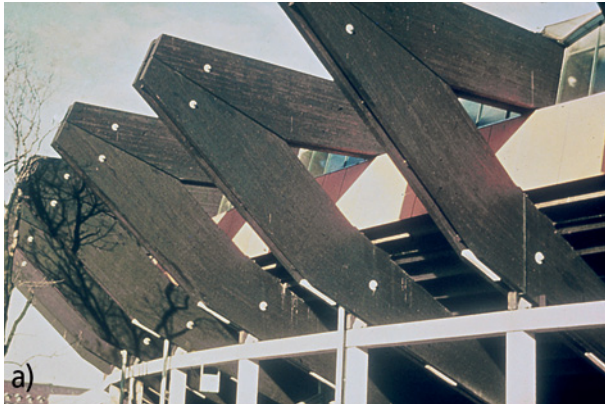
Bild 1 a–e ■ Schadensfall nach i); Einzelheiten:

a) Erstzustand: über das Tribürendach hinausragende Rahmenecken (Brettschichtholz-Binder)

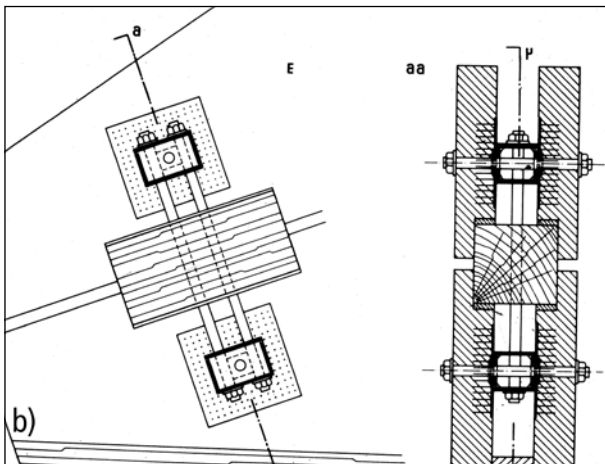
b) Konstruktion der Rahmenecke

c) Blechabdeckung; der hier entscheidende Fehler: statt eines ausreichenden Überstands der Abdeckung an der Oberseite lagen zu beiden Seiten durchgängig mehrere cm der Binderoberfläche frei, d.h., diese Bereiche waren Niederschlägen permanent ungeschützt ausgesetzt; ferner unzureichender Feuchteschutz der exponierten Stirnseiten
